CRFI 2015/001 : Panne d'air suite à rupture tube plongeur bouteille

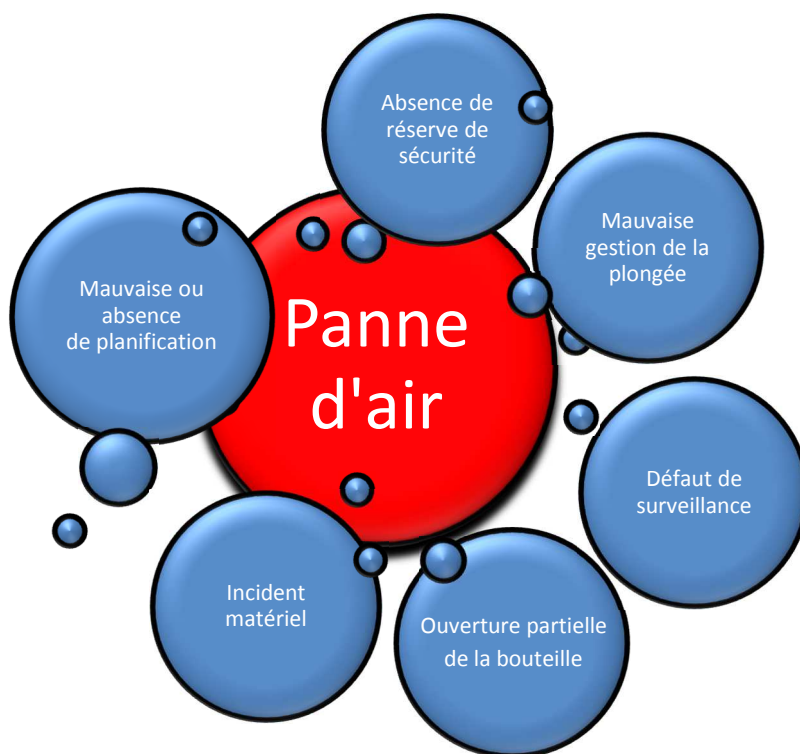
Il est constaté à l'ouverture de la bouteille que le tube plongeur en plastique est sectionné et une partie est retrouvée au fond de la bouteille.

La fragilisation du tube plongeur lors de l'inspection visuelle (chute de la robinetterie ?) est une hypothèse pouvant expliquer son pincement provoquant la panne d'air avant rupture complète du tube lors du démontage après l'incident.

L'absence de débit au niveau des robinets de la bouteille est probablement due comme le suggère l'auteur du CRFI à une rupture du tube plongeur en plastique.

Recommandation n° 1 : Lors des Inspections Visuelles (I.V.), au moment de l'examen des robinetteries, portez une attention particulière au tube plongeur : dans tous les cas le nettoyer, voir le changer si nécessaire. S'il est en matière plastique, vérifier plus minutieusement encore l'intégrité du matériau en recherchant des éventuelles pliures, trace douteuses, amorces de rupture, etc... et dans le doute le changer.
