CRFI 2017/002 : Squeeze

Récit du déclarant :

Analyse et recommandations :

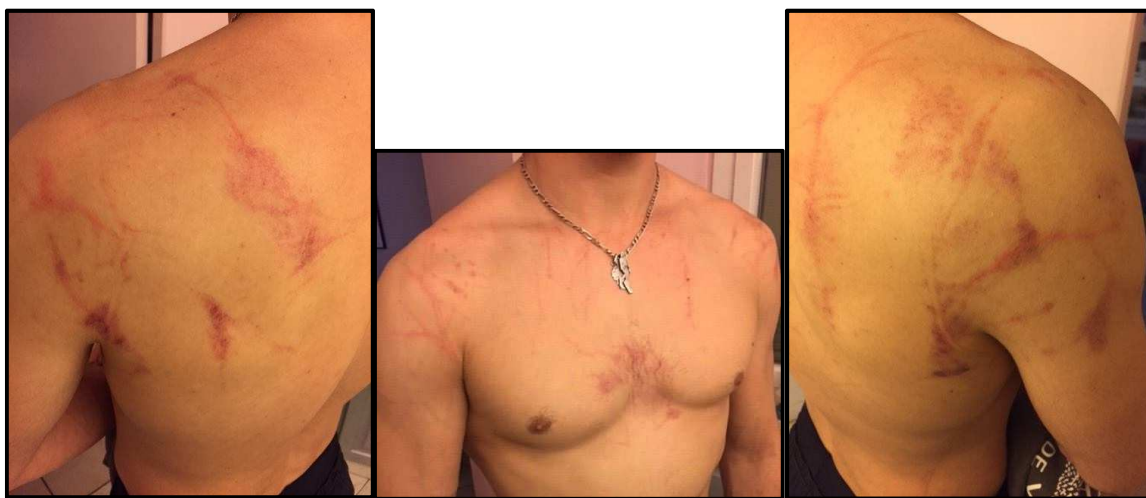
Le déportage du matériel dans la galerie et le long de la rivière jusqu'aux voitures se fera sans encombre. Le plongeur en sera quitte pour des belles marques cutanées sur le haut du corps (thorax et membres supérieurs). Les photos fournies sont prises 8h après l'événement.

Les marques je les ai vues en me changeant uniquement. Rien de très douloureux sinon hors de l'eau.

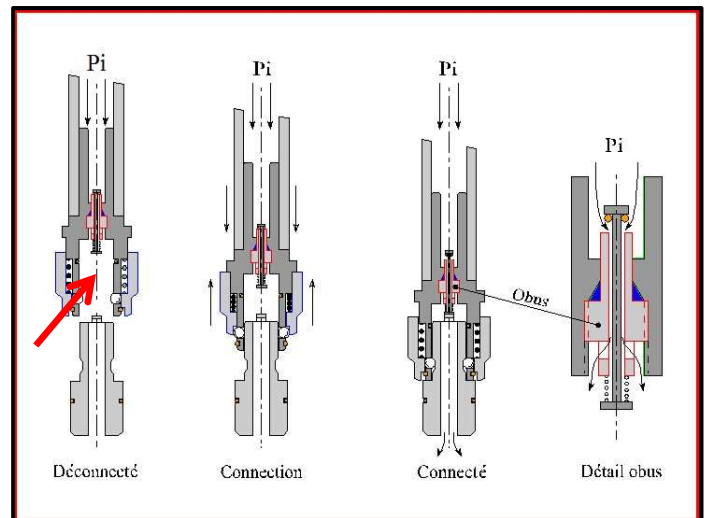
Dans le cas qui nous occupe, l'origine du problème semble être mécanique et lié à un colmatage de l'entrée de l'inflateur de la combinaison étanche suite à la présence de glaise, sable, ou d'un autre corps étranger dans la connectique du Direct System.

Le Schéma ci-contre (extrait du site hlbmatos.free.fr de Henri Le Bris) détaille le fonctionnement d'un Direct System comprenant une valve Schrader ou obus (que l'on retrouve sur les pneus de VTT ou de voiture).

Le corps étranger se serait logé au niveau de la flèche rouge.

Recommandation n°1 : Il convient de vérifier avant plongée l'absence de corps étrangers à l'intérieur du Direct System notamment lors des plongées du bord afin d'éviter un colmatage possible de l'inflateur du Gilet ou comme ici de la combinaison étanche.

La vérification après connexion d'un débit correct au niveau de l'inflateur doit être systématique.

En conclusion, aucune faute ou erreur ne semble avoir été commise par le plongeur. Le Direct System et l'inflateur du vêtement étanche doivent être à minima nettoyés puis vérifiés avant réutilisation.

A titre indicatif, le plongeur a décidé de tout simplement changer le Direct System (valeur 20 euros seulement) sans prendre d'autre risque compte tenu du profil de ses plongées car l'inflateur était parfaitement fonctionnel.
